ИССЛЕДОВАНИЕ ХОДОВОЙ ПОВЕРХНОСТИ ПОДОШВЫ ИЗ ТЕРМОПЛАСТИЧНОЙ РЕЗИНЫ В ПРОЦЕССЕ НОСКИ EXAMINATION OF THE RUNNING SURFACE OF A THERMOPLASTIC RUBBER SOLE DURING WEAR

**Козлова М.А.
Kozlova M.A.**

***Витебский государственный технологический университет, Витебск,
Республика Беларусь
Vitebsk State Technological University, Vitebsk, Republic of Belarus
(e-mail: mkozlova8@yandex.by)***

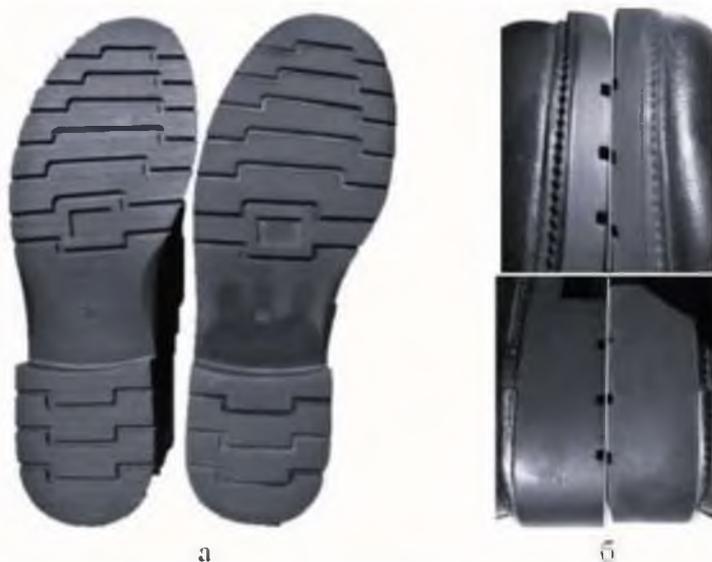
Рисунок 1 – Внешний вид исследуемых подошв:
а – вид ходовой поверхности; б – вид сбоку

Как видно из рисунка, мелкоузорчатый рисунок подошвы практически износился, в редких местах виднеются борозды мелкоузорчатого рифления, также видно изменение глубины рифления и скос каблука (таблица 1).

Толщина подошв и глубина рифления были измерены с помощью штангенциркуля, толщина измерялась в 7 точках, глубина рифления – в 30 точках. Как видно из таблицы 1, после 120-дневной носки наблюдается потеря толщины на 7 %, глубины рифления – на 14 %. Износостойкость отдельных деталей (например, подошв) обуви нередко характеризуется средней скоростью износа, т. е. количеством дней, в течение которых происходит износ 1 мм толщины [4]. Согласно источнику [5] износостойкость монолитной резины составляет 34 дня/мм, в данном случае за 120 дней износилось 1,21 мм. Конечно, степень износа отдельных деталей, а следовательно и всей обуви, зависит от многих факторов - вида и свойств материалов, особенностей конструкции, условий эксплуатации. Все это приводит к большой изменчивости показателей к износостойкости обуви, что требует установления значительного количества наблюдений [4].

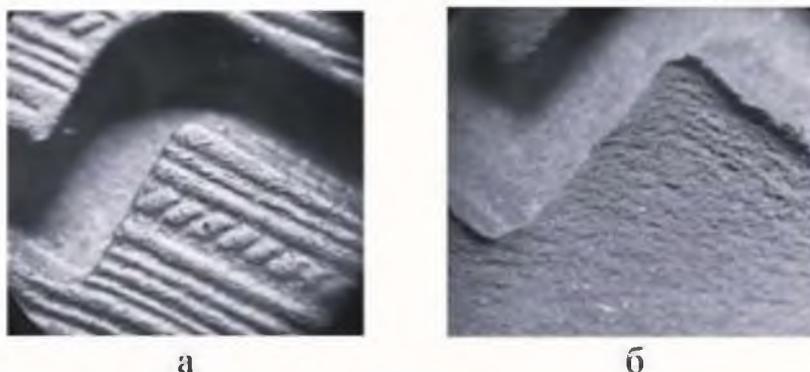
Рисунок 2 – Микроскопические фото подошв:
а – новая; б – бывшая в употреблении

Ходовая поверхность новой подошвы имеет глянцевый блеск и четко различимый протектор (мелкоузорчатое рифление). После 120-дневной носки на конкретной части подошвы, абсолютно не осталось мелкоузорчатого рифления ходовой поверхности, поверхность матовая и рыхлая, с так называемой бахрамой.

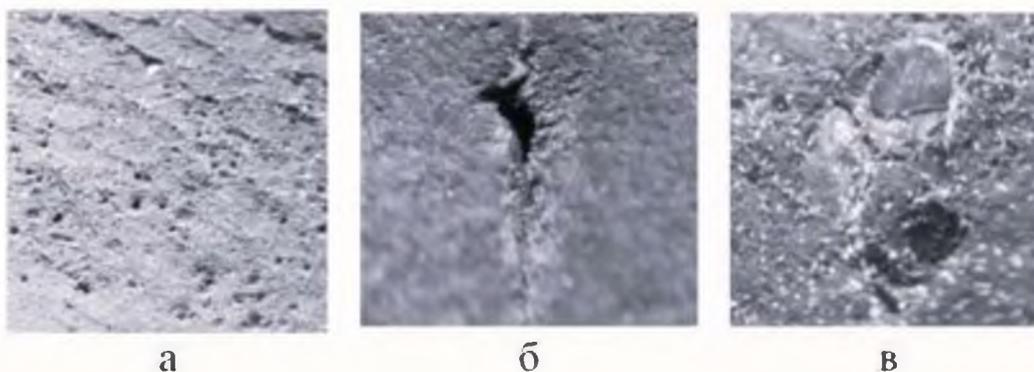
Рисунок 3 – Внешние видимые дефекты подошвы бывшей в употреблении
а – открытые поры, б – прокол, в – вдавленные частицы песка (камней)

При более близком рассмотрении видны открытые поры полимерного материала (рисунок 3а), частички песка, а также проколы (рисунок 3б) и «вдавленные» частицы (рисунок 3в). Рассматривая прокол, можно заметить разрастающуюся трещину, которая приведёт к критическому дефекту.

Из рисунка 3в можно сказать, что частицы, проникающие (вдавленные) в подошву, задерживаются и высвобождаются из нее, оставляя кратеры, в которые с лёгкостью могут проникнуть естественные абразивные частицы. Так же можно заметить, что по контуру около вдавленной частицы имеется большое скопление частиц песка, часть которого при ходьбе высвобождается, а часть проникает глубже и тем самым разрушает структуру материала.

Из выше изложенного можно сделать вывод, что естественный износ подошвы из термопластичной резины соответствует литературным данным, хотя мелкоузорчатое рифление практически износилось, и за 120-дневную носку появились внешние видимые дефекты, такие как открытые поры, проколы и вдавленные частицы песка и (или) камней.
