**ВЛИЯНИЕ ПЛАЗМЕННОЙ ОБРАБОТКИ НА СТРУКТУРНОЕ СОСТОЯНИЕ
ВЫСОКОУГЛЕРОДИСТОЙ КОЛЕСНОЙ СТАЛИ ПОСЛЕ ДЛИТЕЛЬНОЙ
ЭКСПЛУАТАЦИИ**

Целью данного доклада было исследование влияния плазменной обработки на структурное состояние высокоуглеродистой колесной стали после длительной эксплуатации.

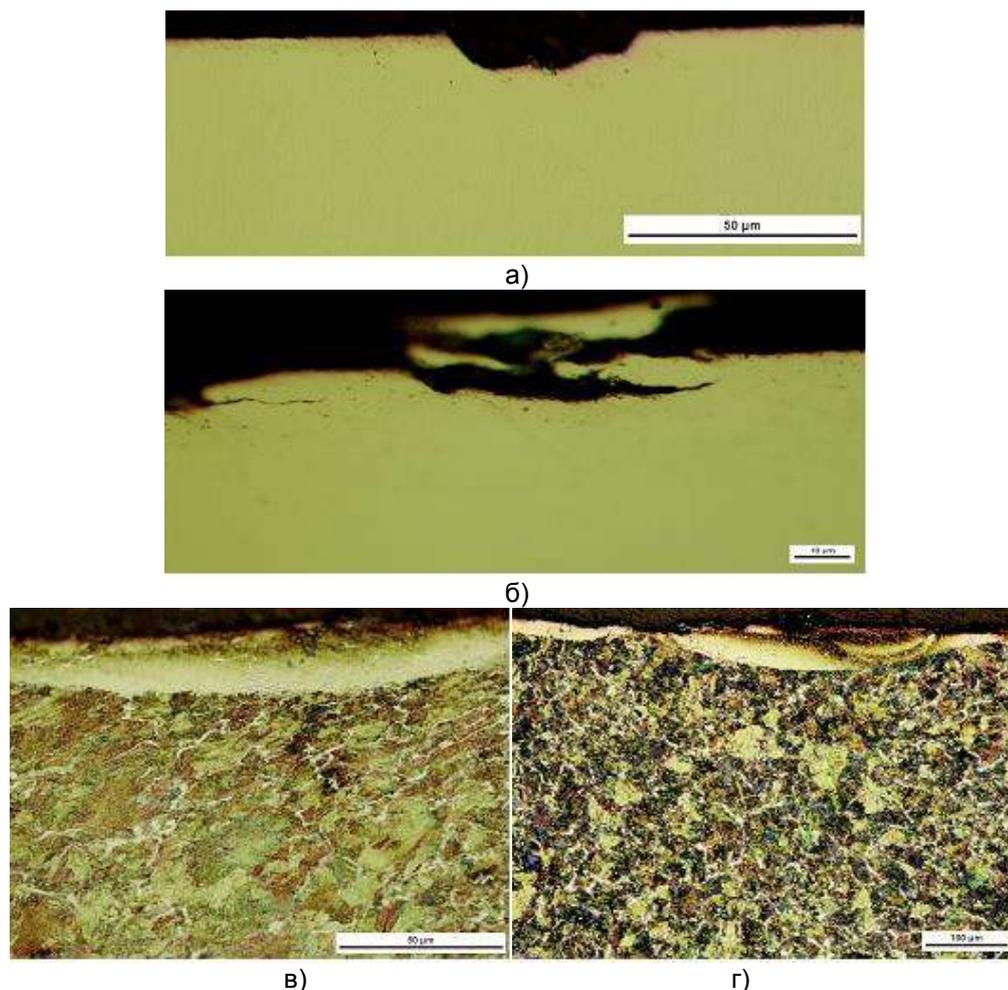
Рисунок 1 – Контактно-усталостные дефекты поверхности катания железнодорожного бандажа:
а – выщербины, б – контактно-усталостные наклонные трещины,
в – наклепанный слой ~ 500 мкм, г – подкаливание.

Для исследования были представлены образцы с плазменным поверхностным упрочнением гребня бандажа после длительной эксплуатации. На рабочей поверхности в средней части гребня обоих бандажей перед упрочнением наблюдались типичные контактно-усталостные дефекты и выщербины (рис. 1).

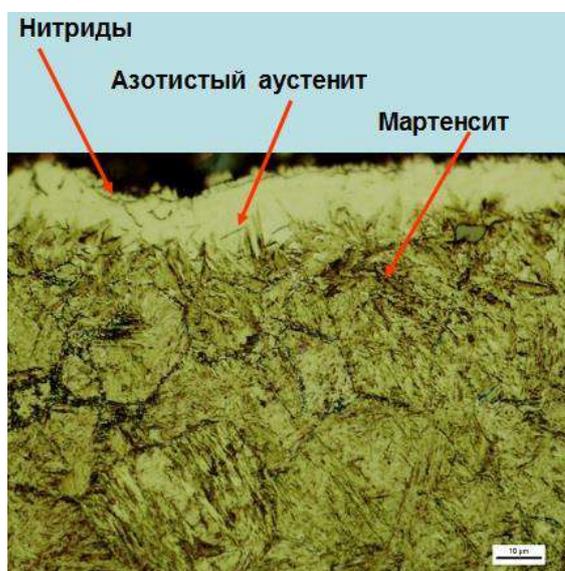
Рисунок 2 – Микроструктура поверхности катания банджа, плазменно-упрочненного после эксплуатации

В микроструктуре образцов были выявлены следующие зоны: слой отпущенного мартенсита; переходный слой с неоднородной структурой, включающий «бесструктурный» мартенсит и участки троостомартенсита и троостита; зона сорбита отпуска с прослойками феррита по границам зерен с переходом к структуре основного металла (рис. 2).

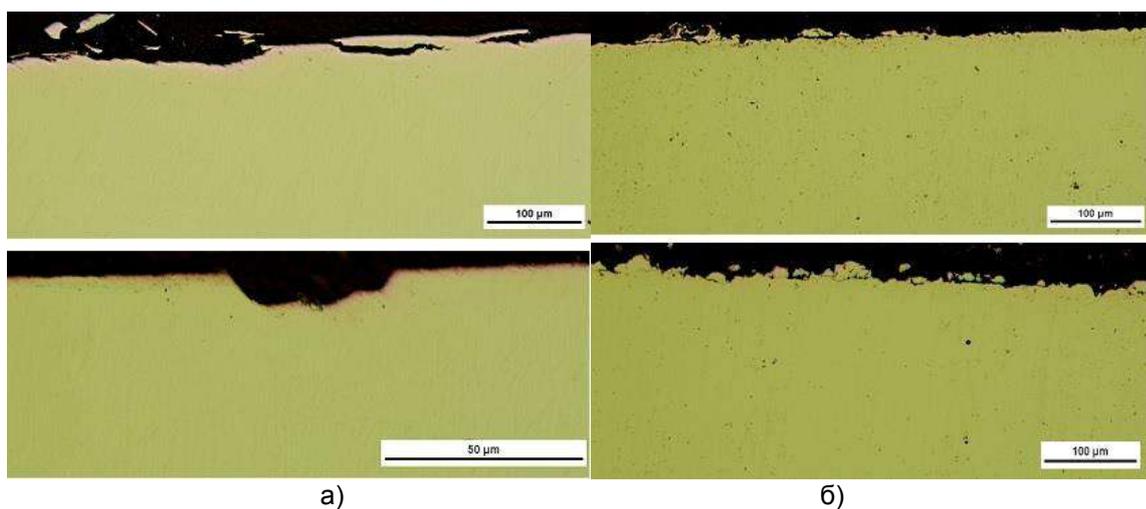
Рисунок 3 – Пример «залечивания» контактно-усталостных дефектов: а – образцы после эксплуатации, б – образцы с плазменным упрочнением после эксплуатации

Плазменное упрочнение бывших в употреблении колес без обточки до полного устранения поверхностных дефектов приводит к следующему: исчезает область наклепа, а количество мелких дефектов типа трещин и выщербин уменьшается, что возможно является следствием их «залечивания» в результате воздействия плазменной струи на поверхность металла (рис. 3), но грубые окисленные трещины, возникшие в ходе эксплуатации, остаются без наблюдаемых изменений.

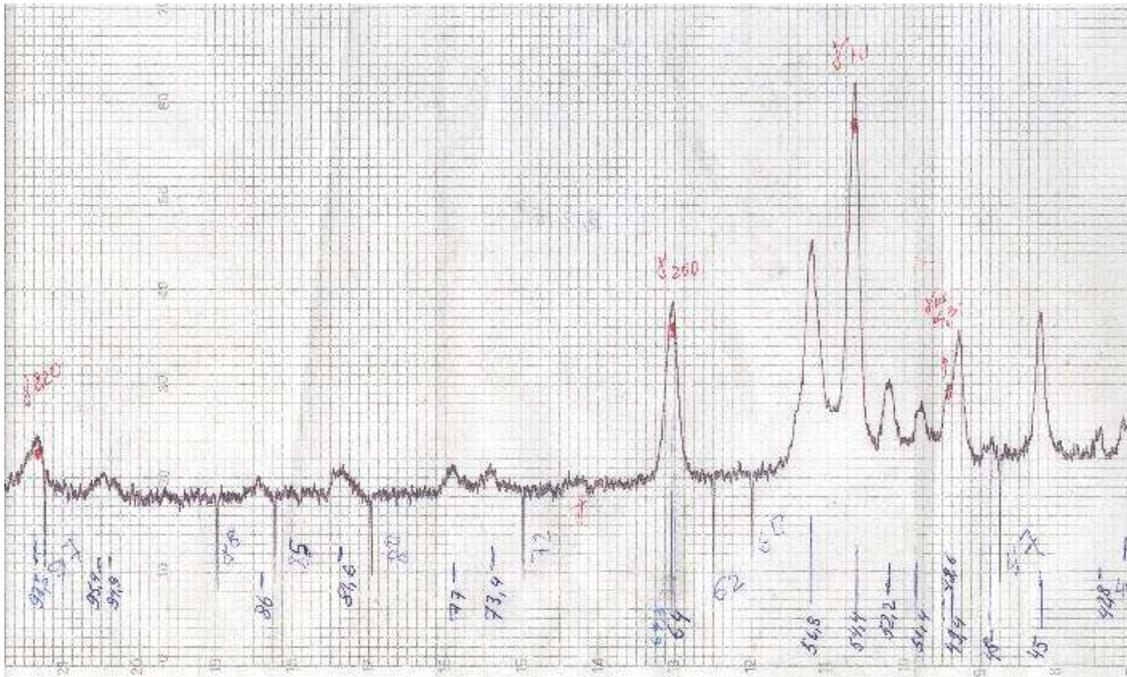
Рисунок 4 – Рентгенограмма с поверхности катания банджа после длительной эксплуатации с плазменным упрочнением

Проведенные рентгеноструктурные исследования образцов по глубине от поверхности катания подтвердили протекание процесса релаксации остаточных напряжений в результате плазменной обработки (рис. 4).
